形状の異なる固形エンドタブを用いた柱梁接合部の破壊実験  
その2 欠陥調査と考察

柱梁溶接接合部 固形エンドタブ 変形性能  
端部欠陥 亀裂 低温試験

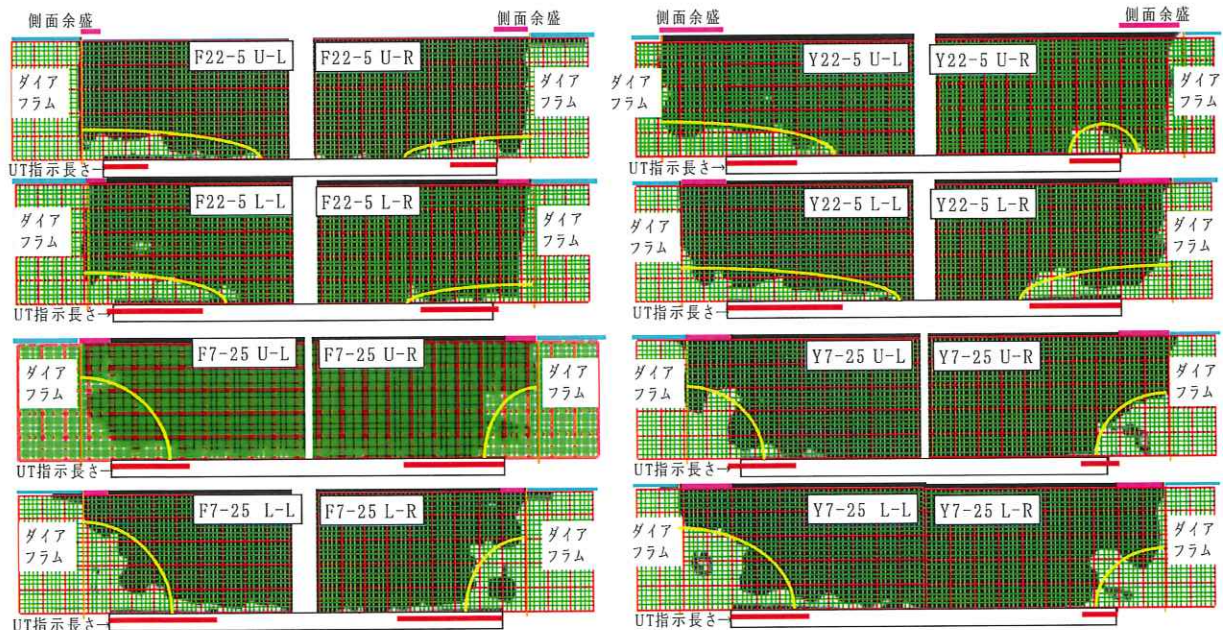
図2 Cスキャン結果

Cスキャンにより得られた画像を図2に示す。画像から読取った測定結果を表1に示す。画像の白い部分が欠陥を示す。想定した欠陥の寸法より小さい傾向にあるが、端部に欠陥が内在していたことが確認できた。画像の下
