## 原材料変更 CP-40 の溶接試験報告書

2019.05.10 製品開発部

### 1. 試験目的

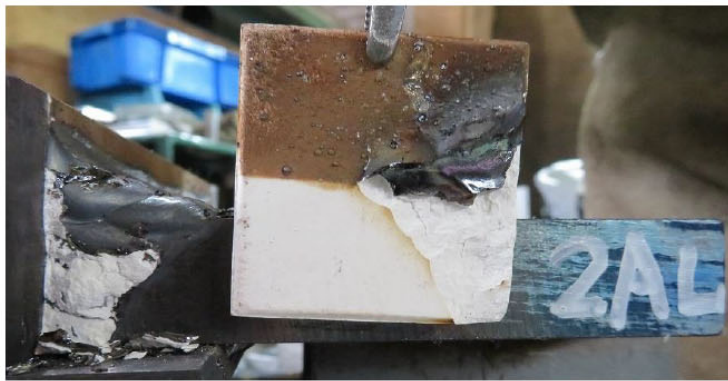
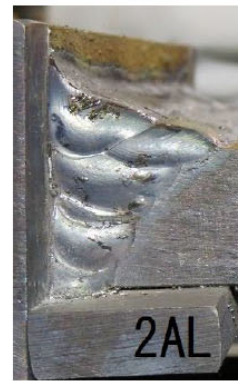
写真 6 2AL(スタート側)溶接後外観

ビード不整、アンダーカット及びピットを発生させないという重要な溶接性能には問題がないと考えられる。

光沢、剥離性は従来品と同等であると考えられる。

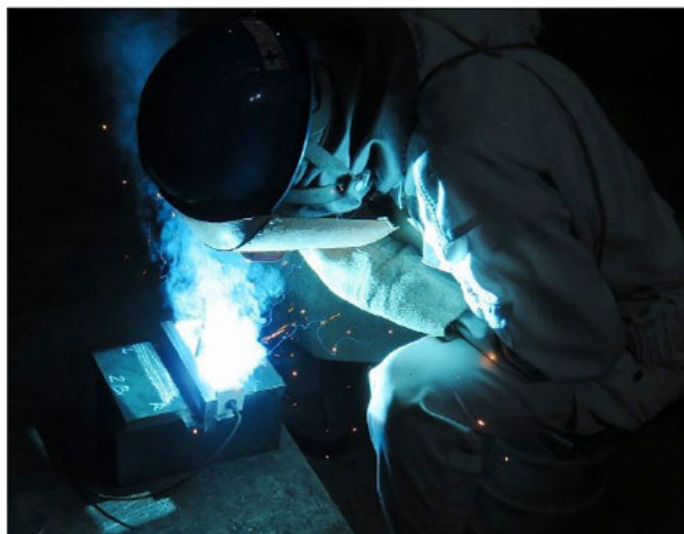
写真 14 溶接施工中

炭酸ガスアーク溶接（半自動）で行う。溶材は YM-55C( $\Phi 1.2$ ) とし、溶接電流は 300A~320A を目標とする。初層から最終層まで L $\Rightarrow$ R へ後進法で施工する。
